Pantallas GreenStar™

Notas de distribución de actualización de software del 20-2
3.36.1073

JOHN DEERE

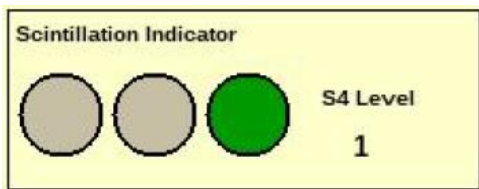
Indicador de centelleo de RTK flexible

Un indicador de centelleo ha sido añadido para reflejar el impacto del nivel S4, visualizado en verde, amarillo o rojo, dependiendo de los síntomas que causan el centelleo. La tabla a continuación indica el nivel S4, el indicador de centelleo y los síntomas esperados.
